## Altablagerung Westoverledingen-Ihrhove Sportplatz

Anlagennummer 457.022.4.019

### Historische Erkundung und Orientierende Untersuchung

#### Bericht

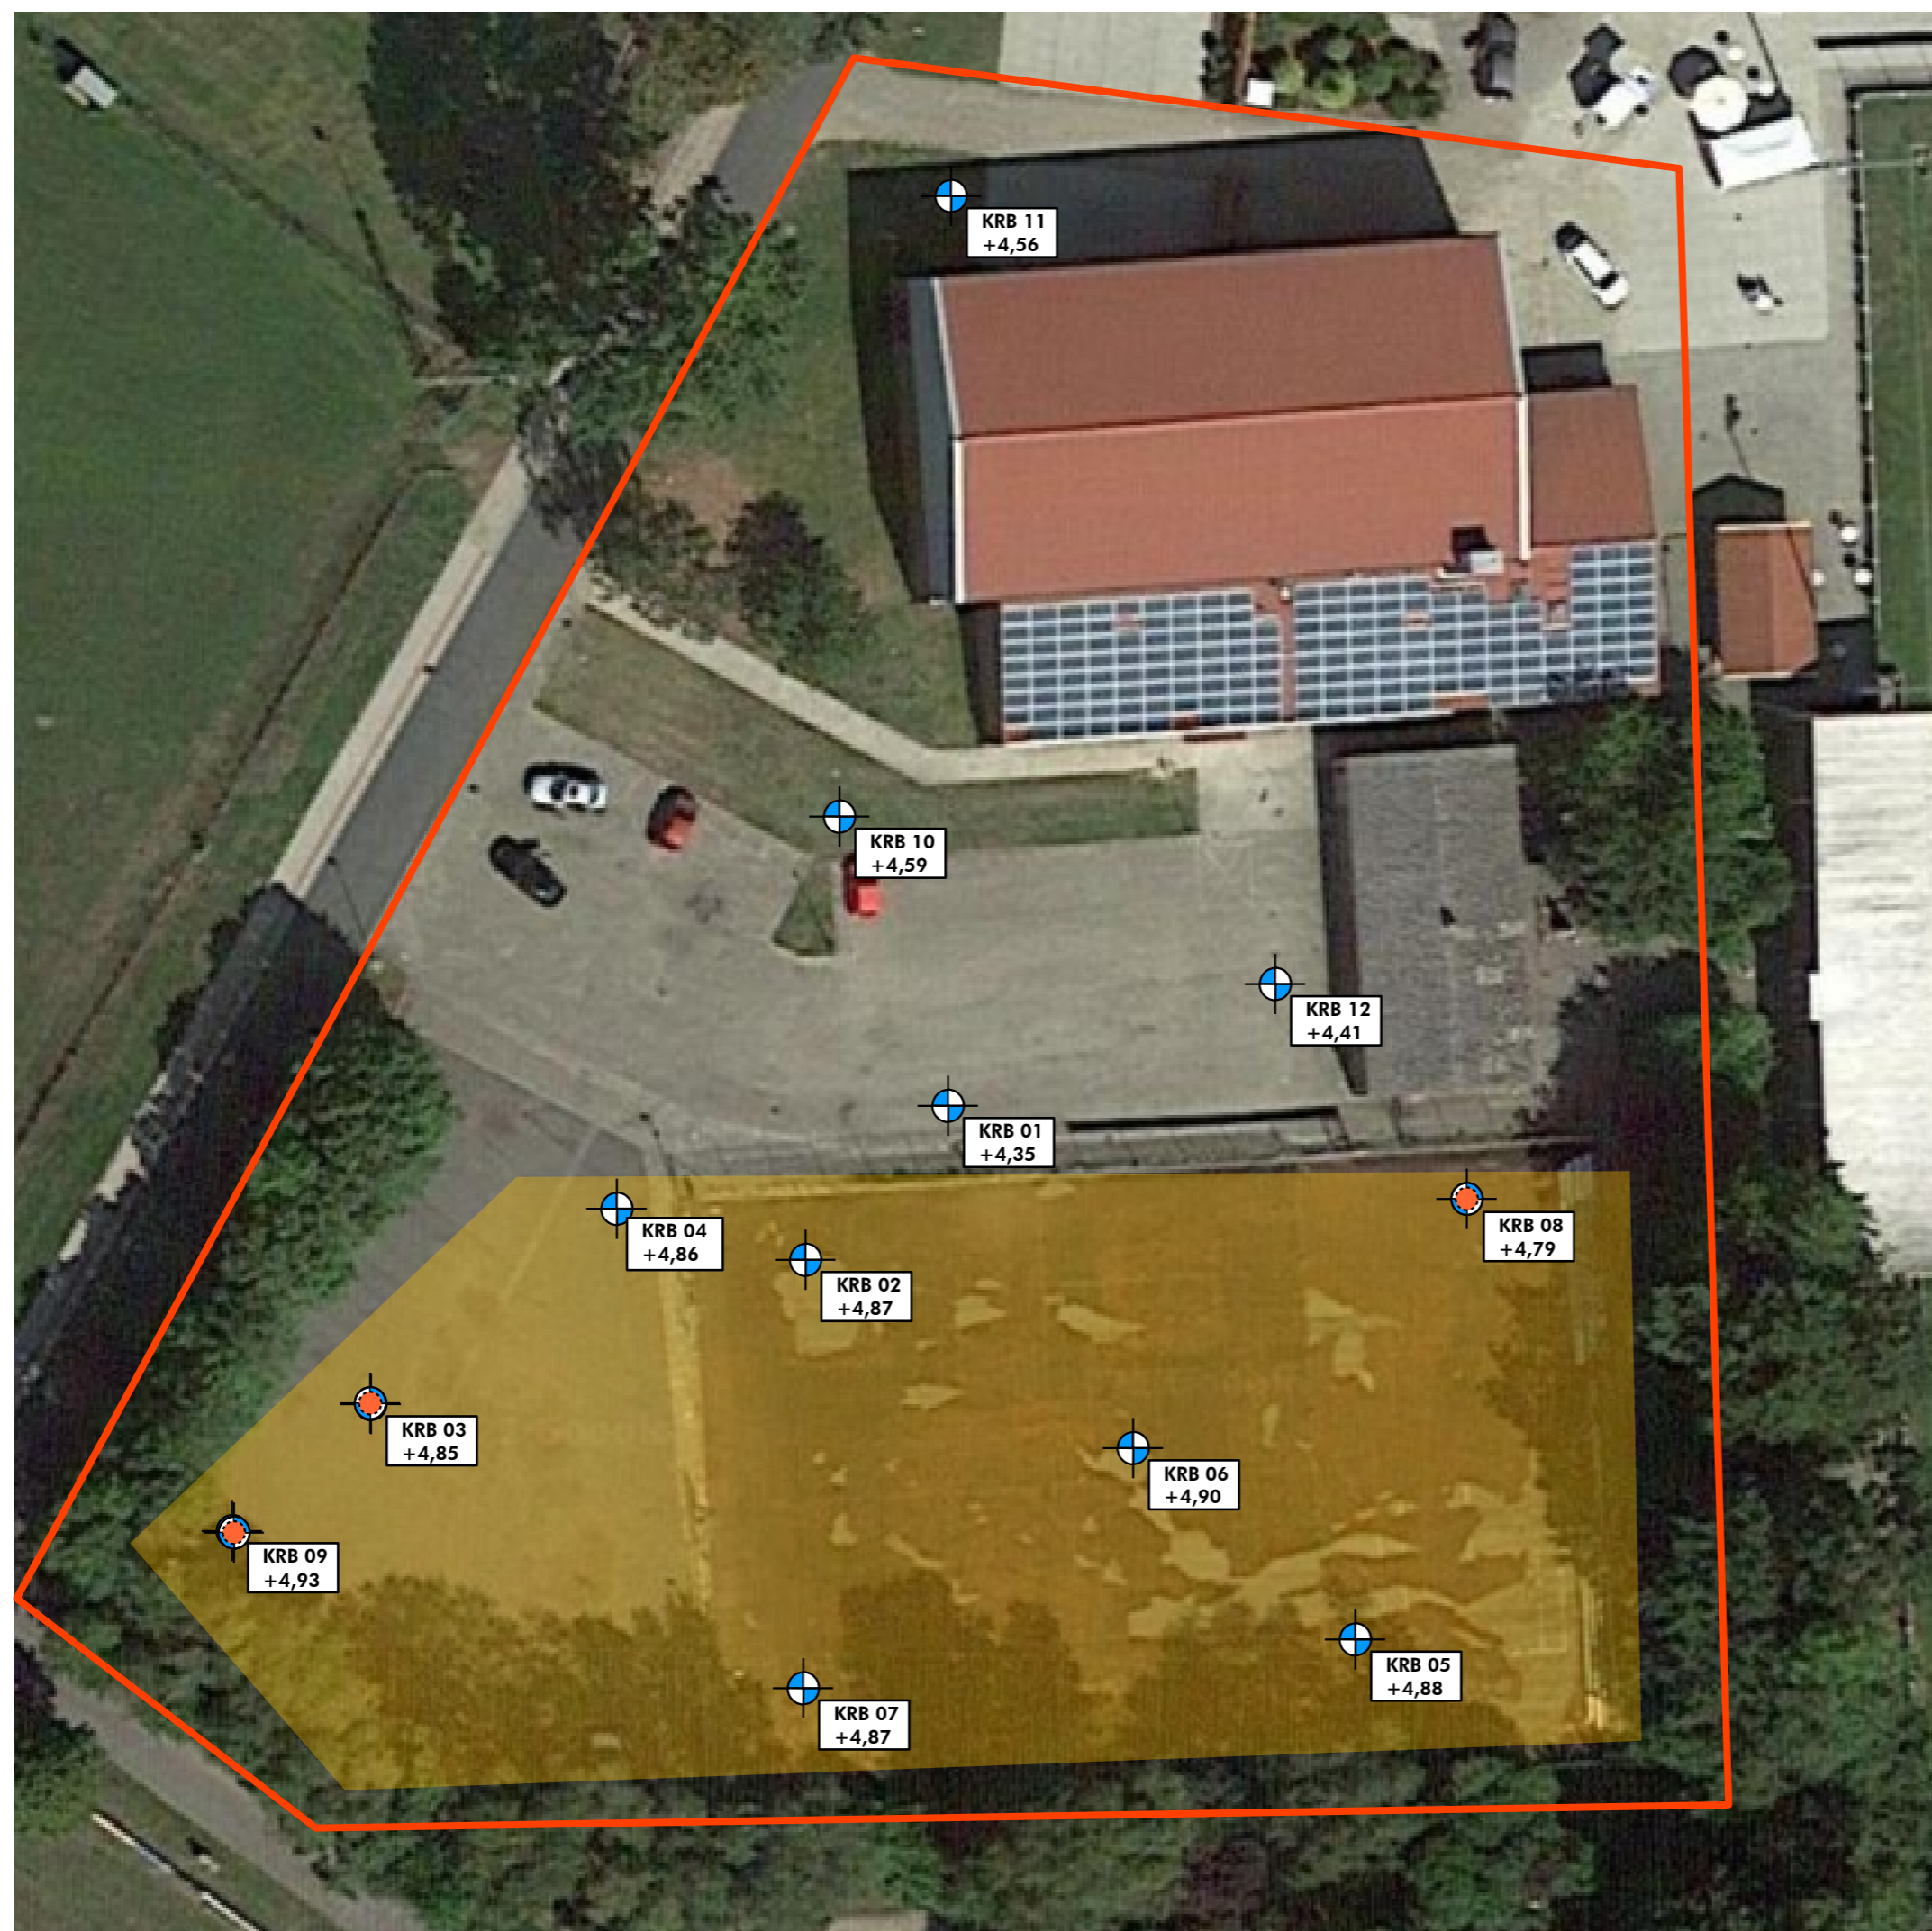
### Bohrpunkteplan

Am 14.3.2022 wurden im Bereich des Flurstückes 32/9 insgesamt 12 Rammkernsondierbohrungen (KRB; DN 80 - 50) niedergebracht, geologisch angesprochen und beprobt.

Die Ergebnisse der Ansprache vor Ort sind in den Bohrprofilen der KRB in der Anlage 3 festgehalten.

Die Auffüllung wurde durch insgesamt 12 Sondierungen bis jeweils 3 m unter GOK erkundet. Die Beschreibung der Auffüllungsbestandteile, Grundwasserstände und weiterer Anmerkungen sind in Tabelle 1 zusammenfassend dargestellt. Die Bohrprofile sind der Anlage 3 zu

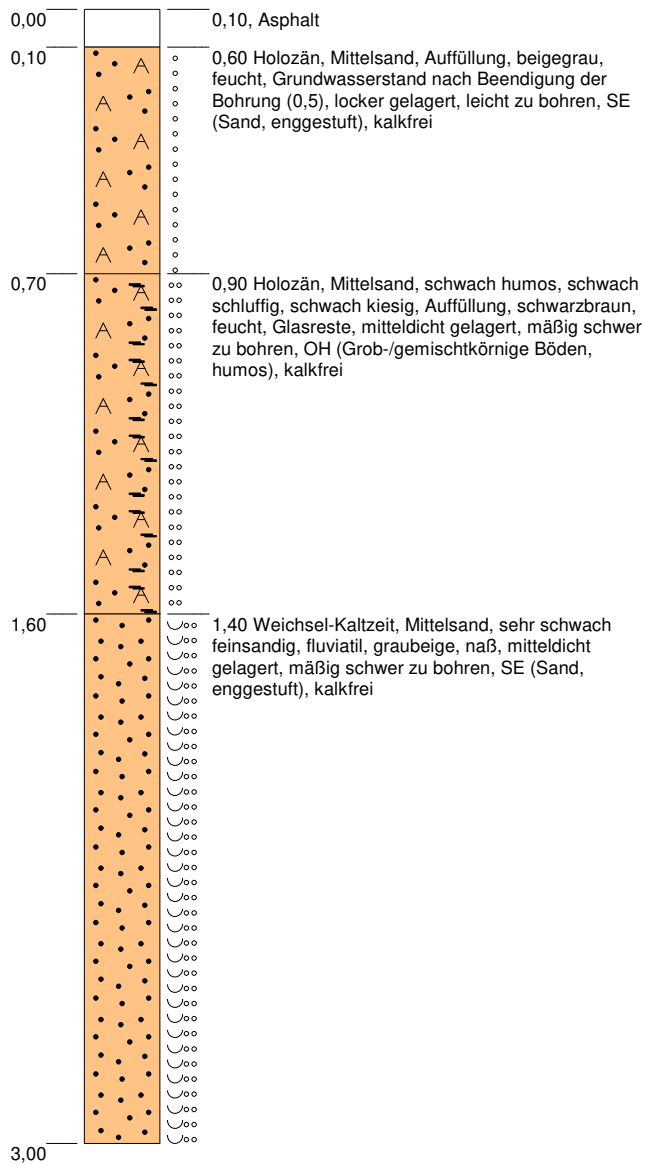
**KRB 02**

BÖKER und PARTNER Partnerschaft mit beschränkter Berufshaftung Beratende Ingenieure und Geologen www.boekerundpartner.de
<b>Bohrung: KRB 02</b>		
Auftraggeber: Gemeinde Westoverledingen	Rechtswert: 0	Projektnr: 21P337
Bohrfirma: Böker und Partner	Hochwert: 0	
Bearbeiter: Dr.Cordes	Ansatzhöhe: 4,87m	Anlage 3
Bohrdatum: 14.03.2022	Endtiefe: 3,00m

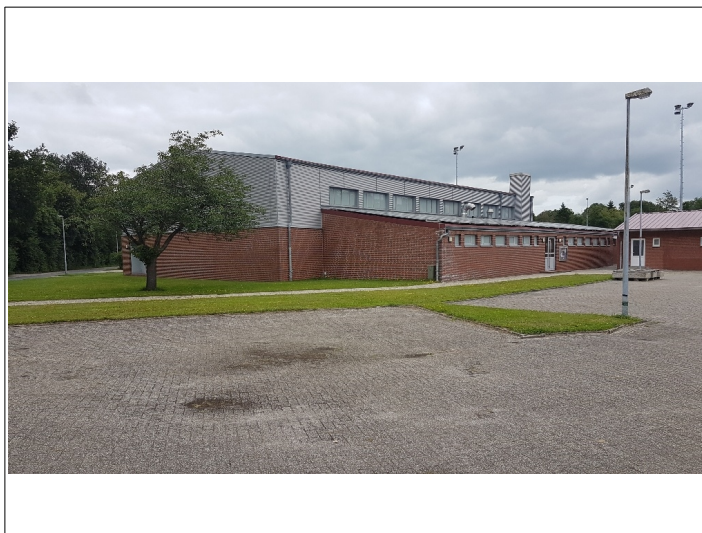
Abbildung 1: Blick vom Zentrum Richtung Norden

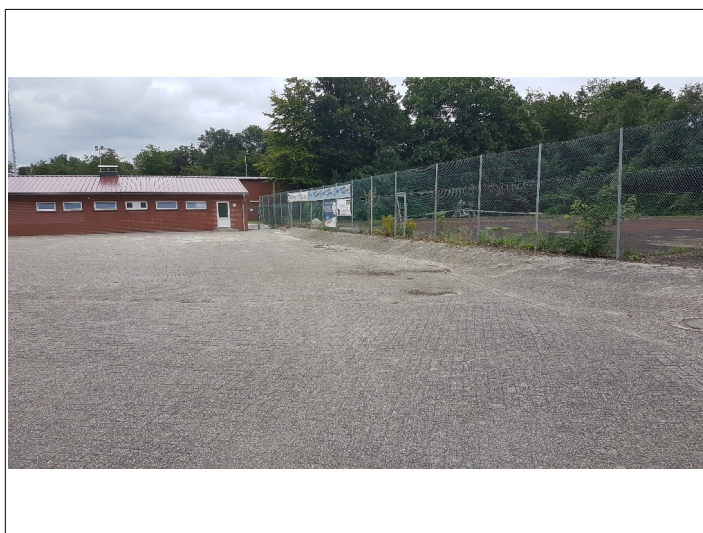
Abbildung 2: Blick nach Osten

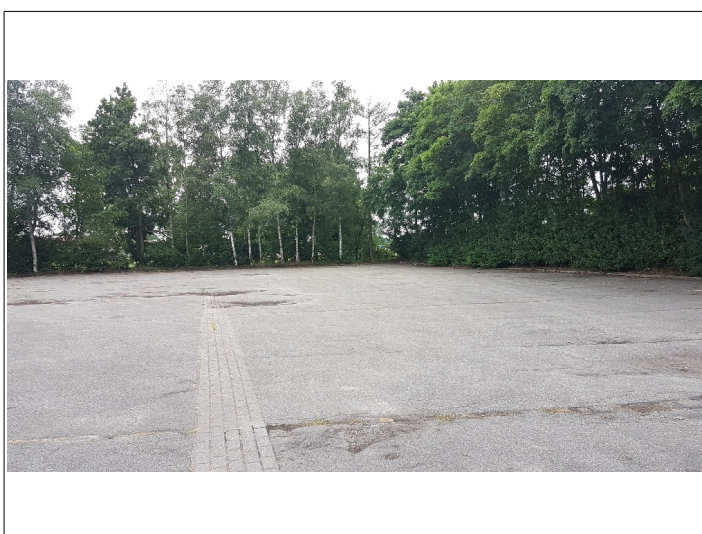
Abbildung 3: Blick nach Süden
